Renovera – Ytskydda – Förstärka BETONG

Betongskador

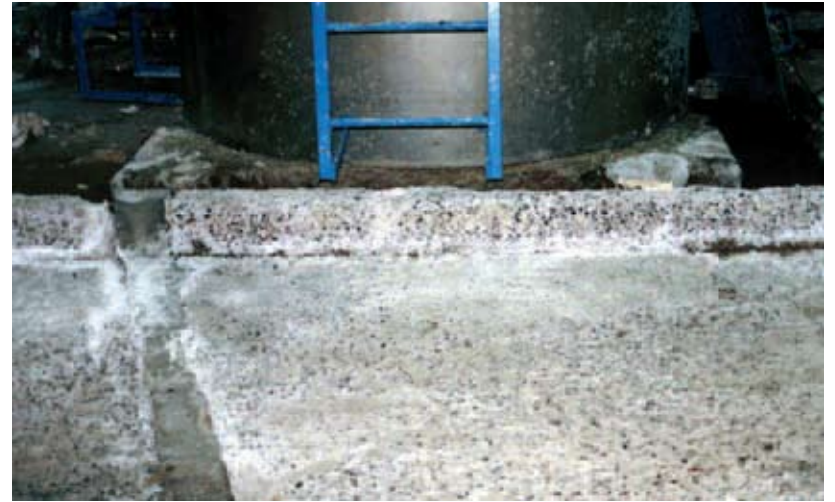
Invallningar i betong utsätts många gånger för aggressiva kemikalier som förstör betongen.

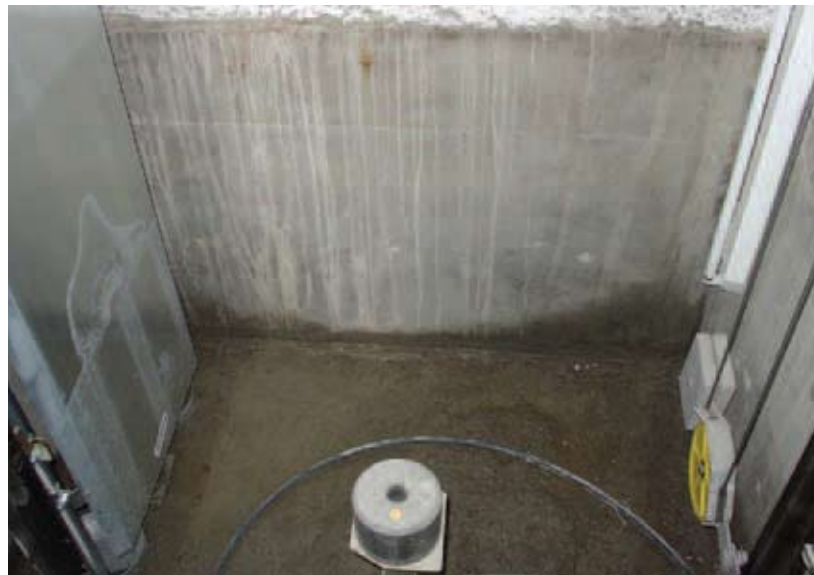
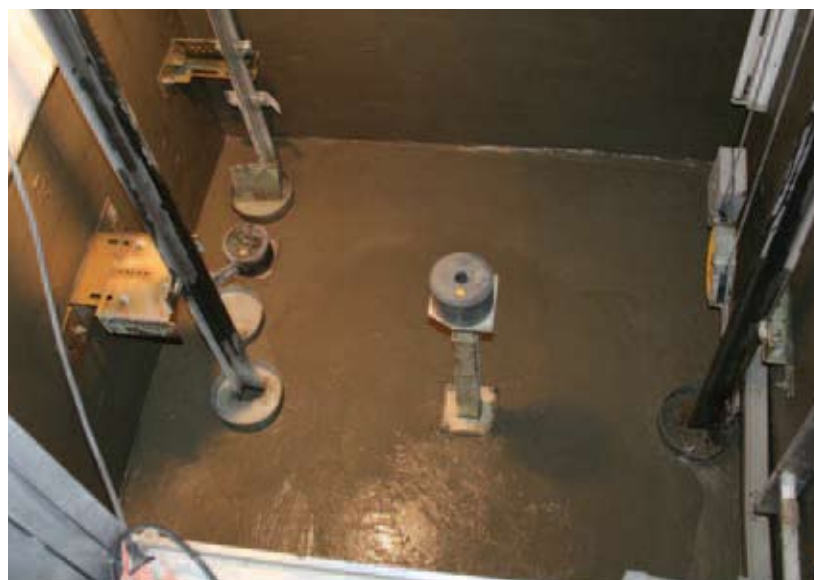
Hisschakt före och efter.

Ett helt nybyggt hus i norska Molde fick problem med vatteninträngning i samtliga tre hisschakt. Regnvatten har trängt in. Byggherren ställde sig till en början tveksam till metoden, men kom, efter en grundlig genomgång av dokumentationen, fram till att den här lösningen var effektivast och mest lönsam.

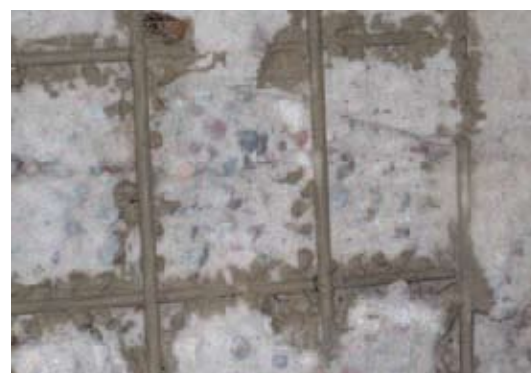
Tunnellväggarna bilades rena från karbonatiserad betong och armeringsjärnen skyddades innan ett nytt ytskikt byggdes upp med högvärdig polymerförstärkt betong. Sista steget var att kristallisera för att skydda mot fuktinträning.

FÖRSTAÅTGÄRDEN var att vattenbort den karbonatiserade betongen. Gränsen hade hittats med hjälp av kemiska och mekaniska prov. Nästa steg var att skydda den befintliga armeringen med en högalkalisk produkt (MSS 470 V, utspädd).

– Sedan vattnade vi ytan och applicerade en högvärdig polymerförstärkt betong för hand, berättar Torbjörn Claesson på Svensk Industriutveckling.

– Det var ett styvt jobb. Eftersom betongen var så förstörd var vi tvungna att bygga skenor för att kunna rikta väggarna. Skadorna kunde vara upp till 70-80 mm djupa.

När betongytorna var återställda efterbehandlades de med en kristalliseringsprodukt (MSS 400 ProCon WP), som förhindrar framtida korrosion av armeringsjärnen.

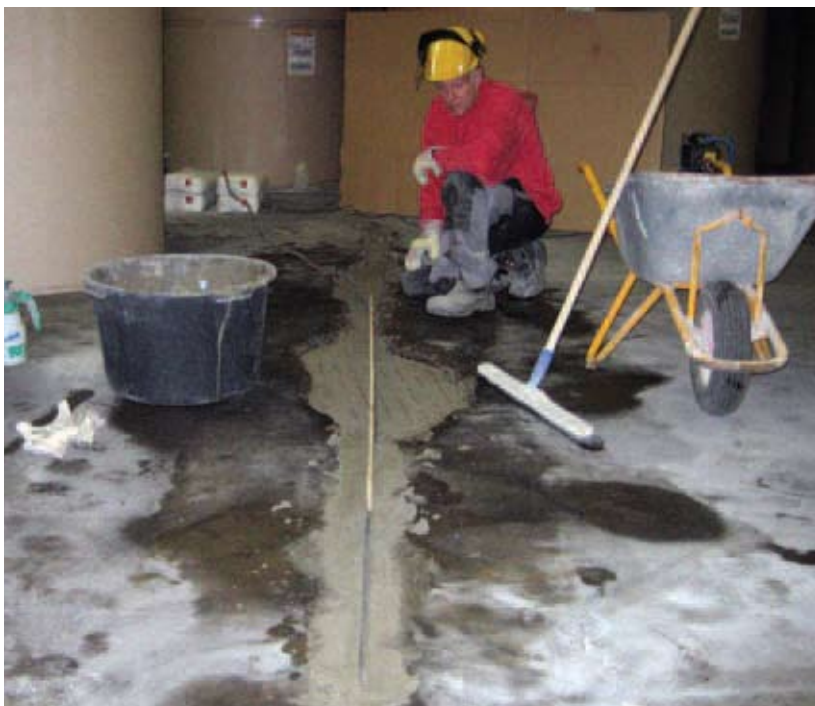
Skadade fogkanter renoverade

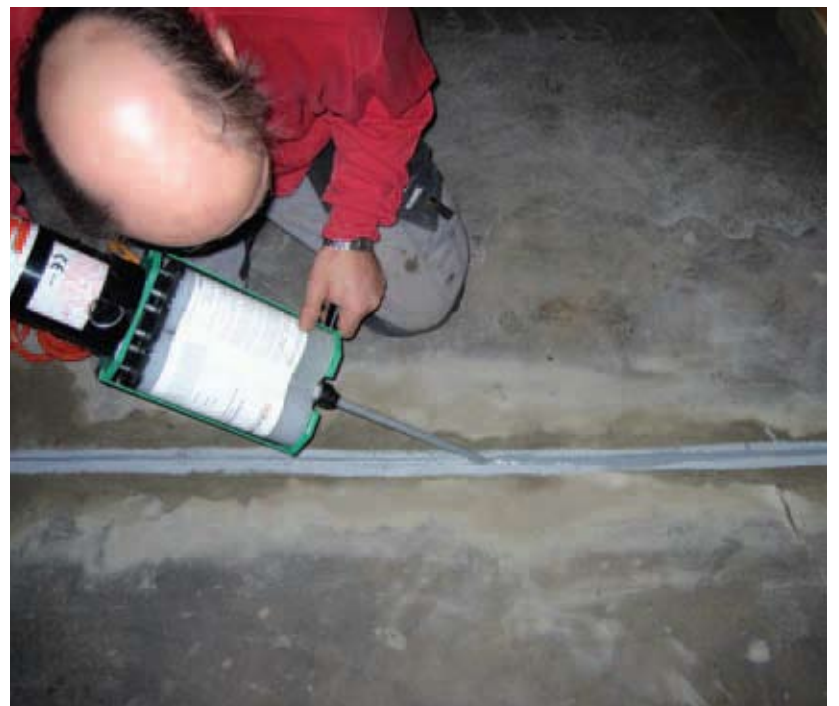
Applicering fogmassa

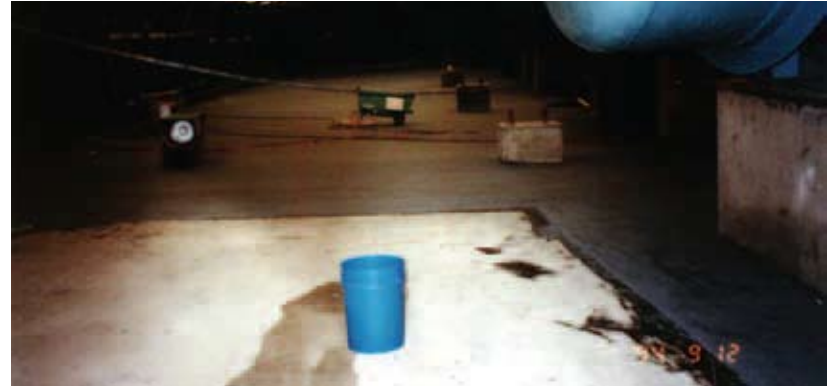
Invallning mot svavelsyra ytskyddad

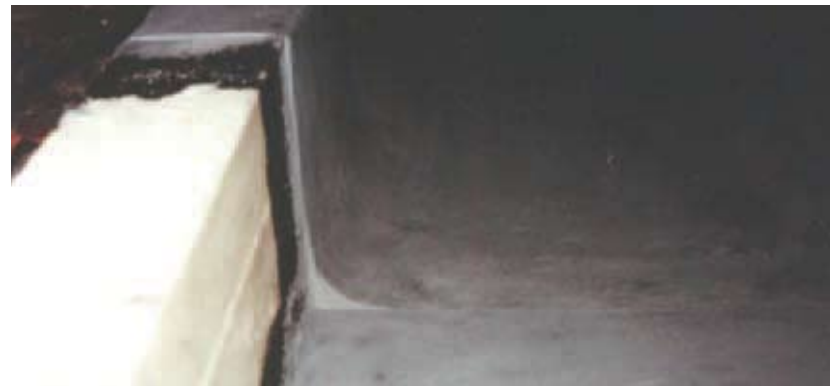
Hålkärlet renoverat på rätt sätt

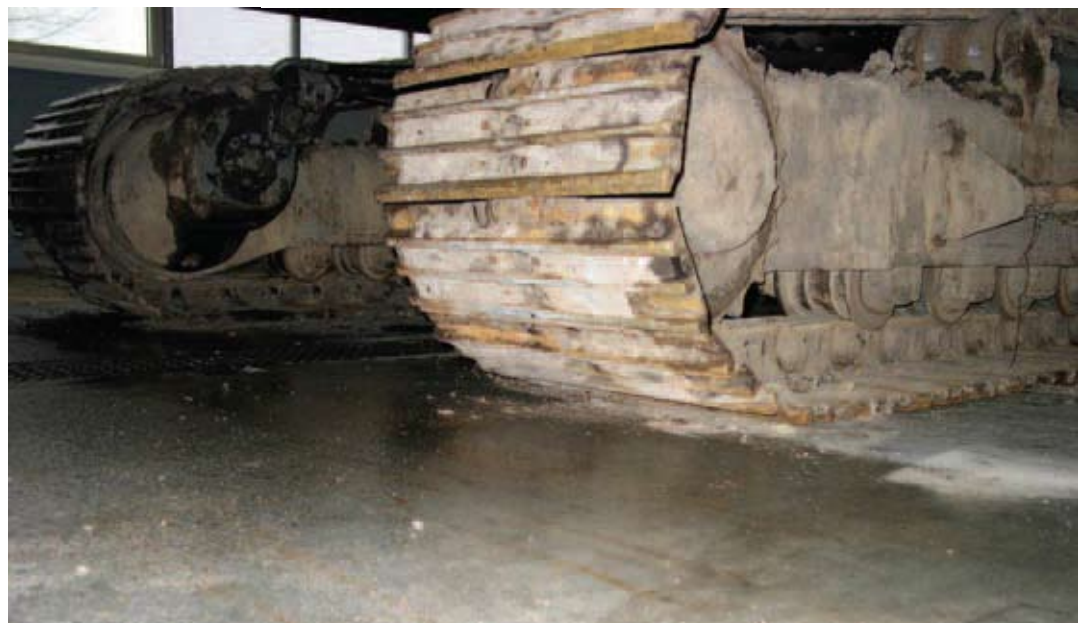
UHPB 400 MPa på grund av kraftigt slitage

Tryckstyrkan är 100-200 N/mm² och vid behov kan tryckstyrkan ökas till hela 300-400 N/mm².

Ökad tryckstyrka sker genom en sammansättning av UHPB plus stål-, och polypropylen fibrer applicerat på en svetsad nätarmring. Den slutliga styrkan beror på mängden och typen av tillsatser samt armering. En tryckstyrka på upp till 400 MPa kan erhållas.
