# Korrosion Under Isolering (CUI)

## CUI – Korrosion Under Isolering

## International Paint Ltd. Cyklisk Drift Rör Test

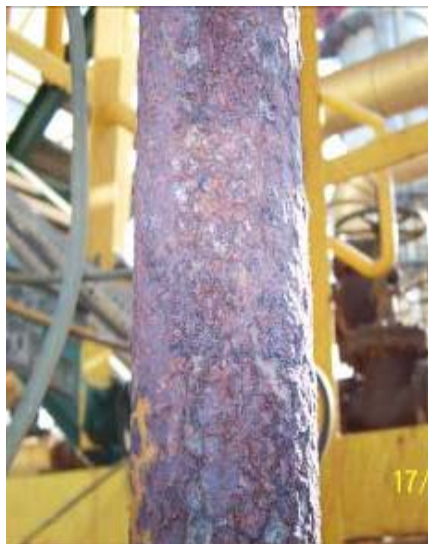
Typiskt resultat av CUI

- Metall förlust

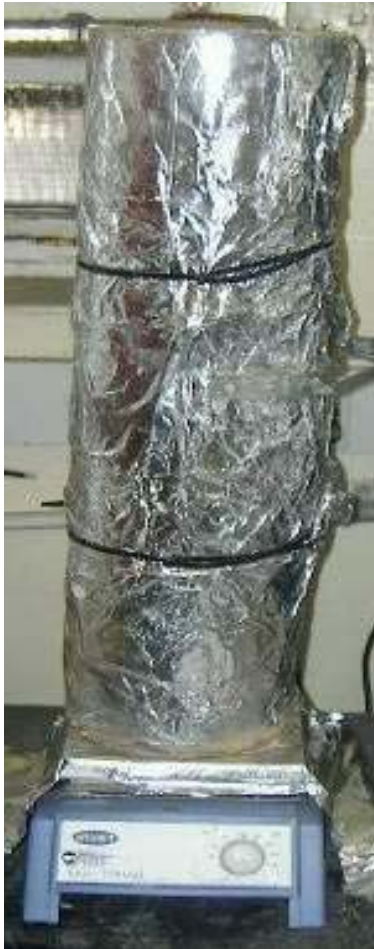
60° C

450° C

### Cyklisk beskrivning:

- Tillsätt 1 liter vatten (1% NaCl lösning)
- Tillsätt värme i 8 timmar för att nå en termisk gradient från 450° C ner till 60°C
- Håll i ytterligare 1 liter saltvatten
- Låt paketet svalna i 16 timmar

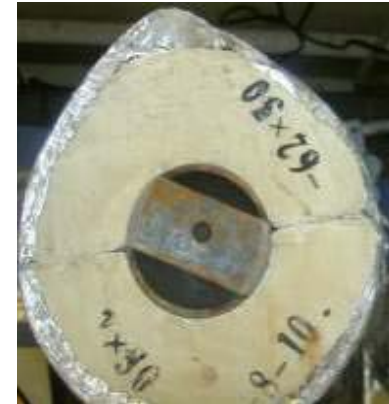
Diameter = 60mm  
Längd = 0.6m

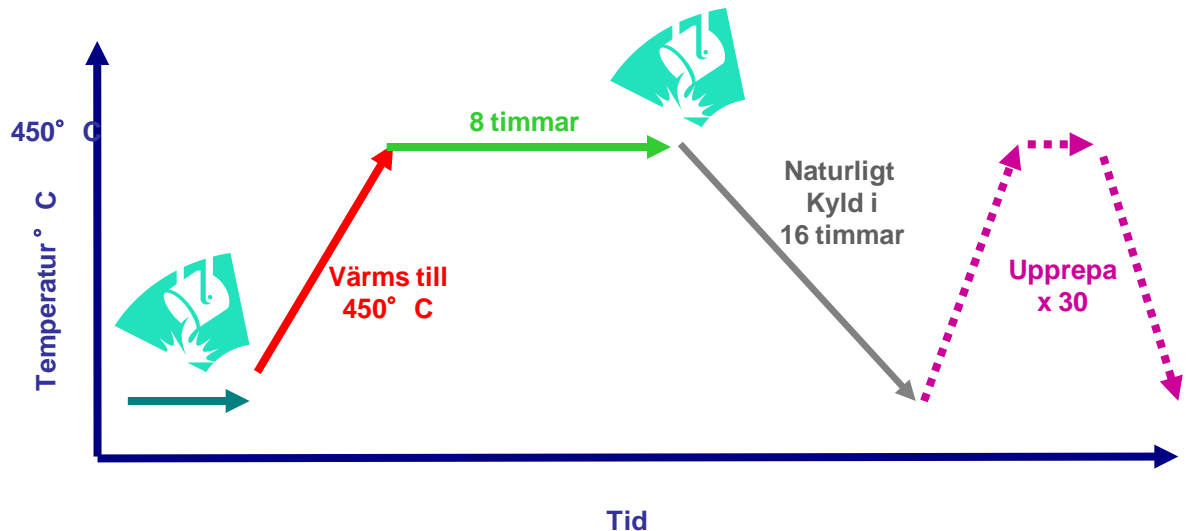
- Baserad på Titanium Modifierad Oorganisk Polymer Teknologi
- Högtemperaturs- **och** korrosionshärdig färg (+400°C)
- Klarar cryogeniska förhållanden (-196°C)
- Klarar cykliska driftstemperaturer och termisk chock
- Kräver ingen uppvärmning för härdning
- Aluminium som Barriär Pigment

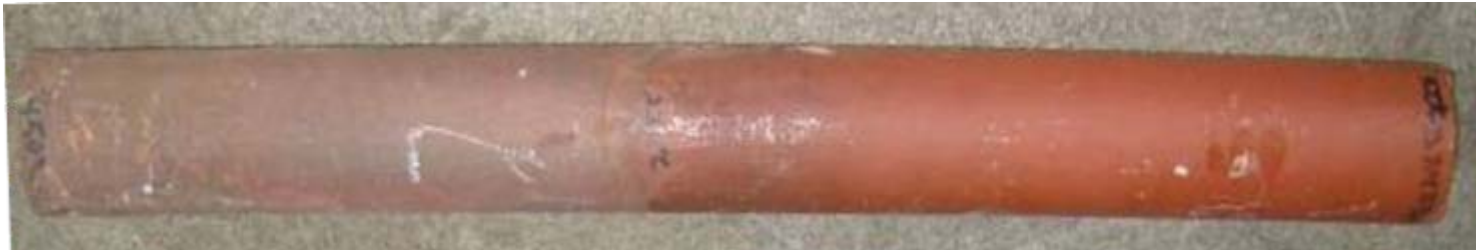
◀ 450° C 60° C ▶

## Prestanda Resultat – Cyklisk Rör Test ( 30 cykler)

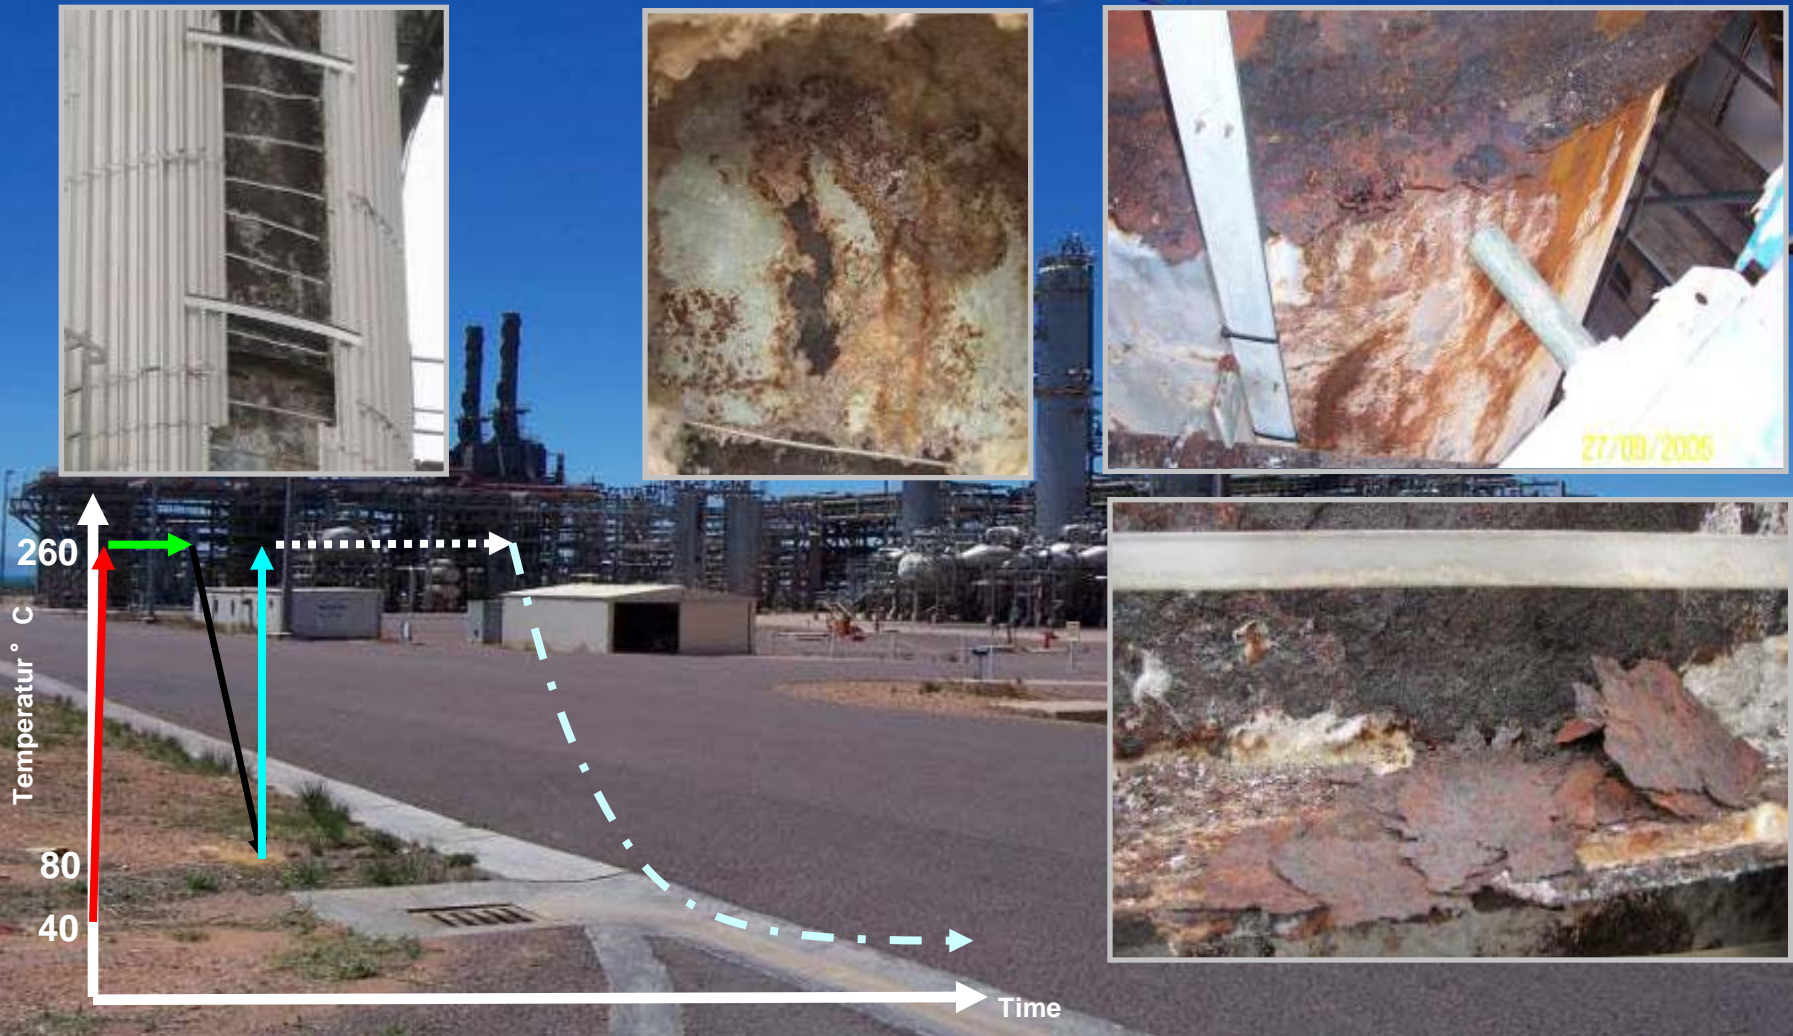
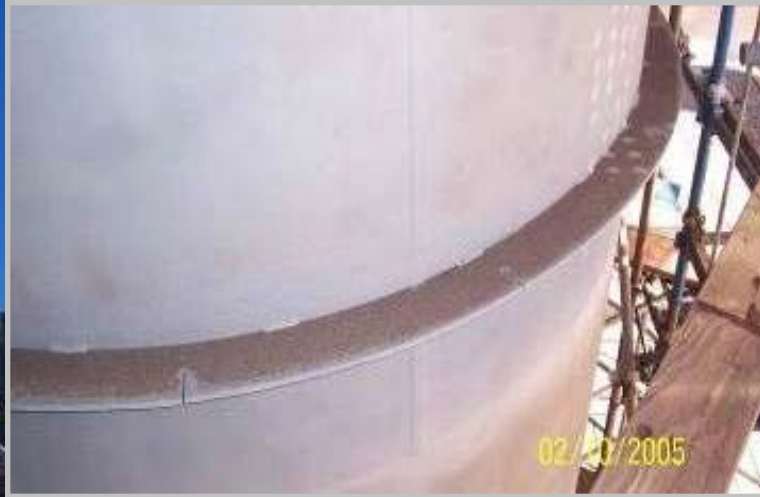
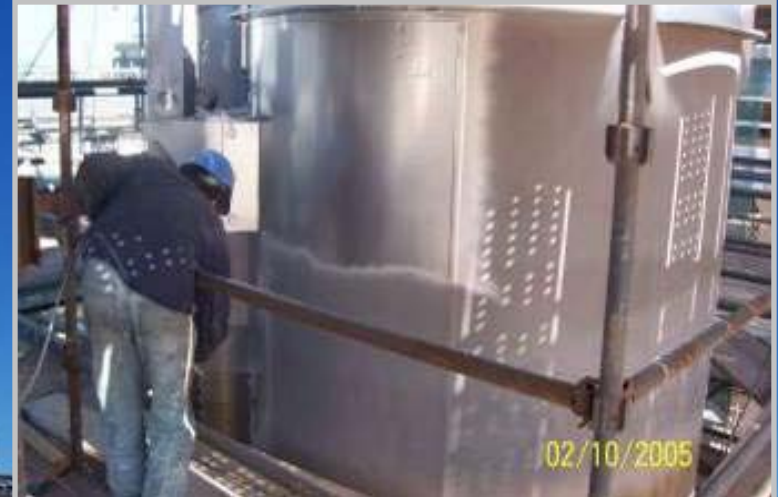
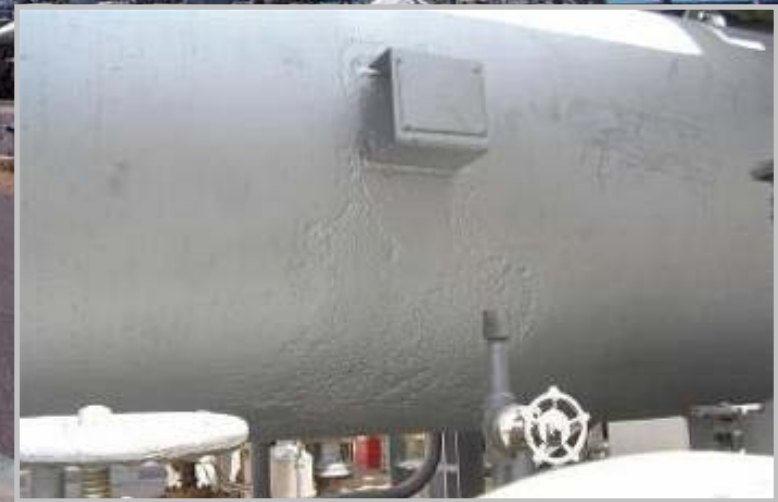
# Propan Anläggning - Australien

**Applicering Oktober 2005.  
Sandblästring 2½.  
Högtrycksapplicerad i  
1x200µm.  
Total Yta 200m².**

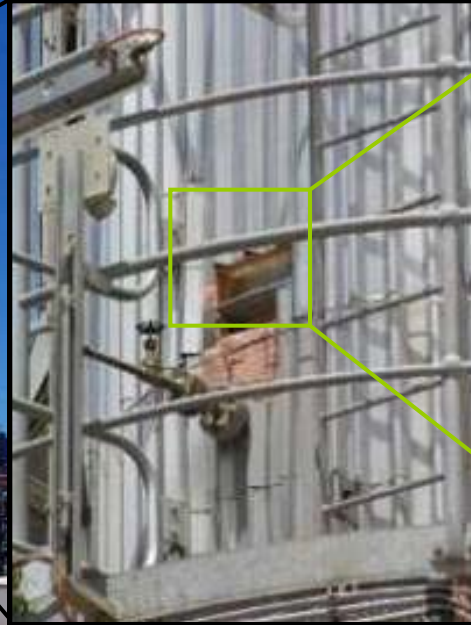
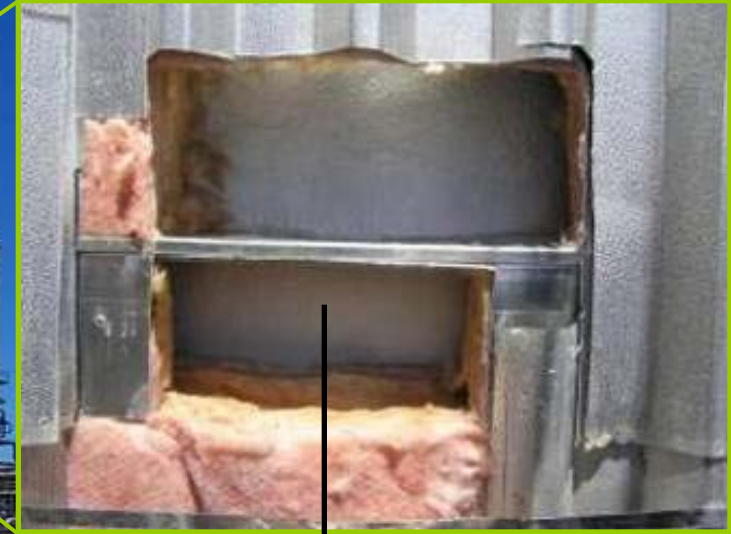
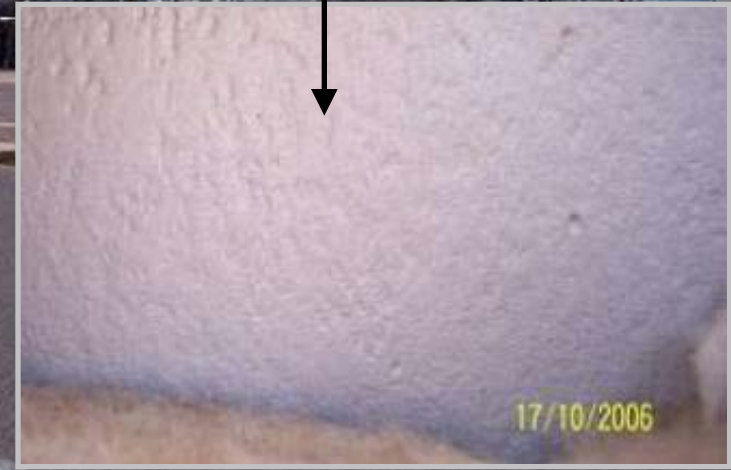
# Propan Anläggning - Australien

Bilder tagna under inspektion efter ett år i drift. Klarade också andra inspektionen i Oktober 2007.

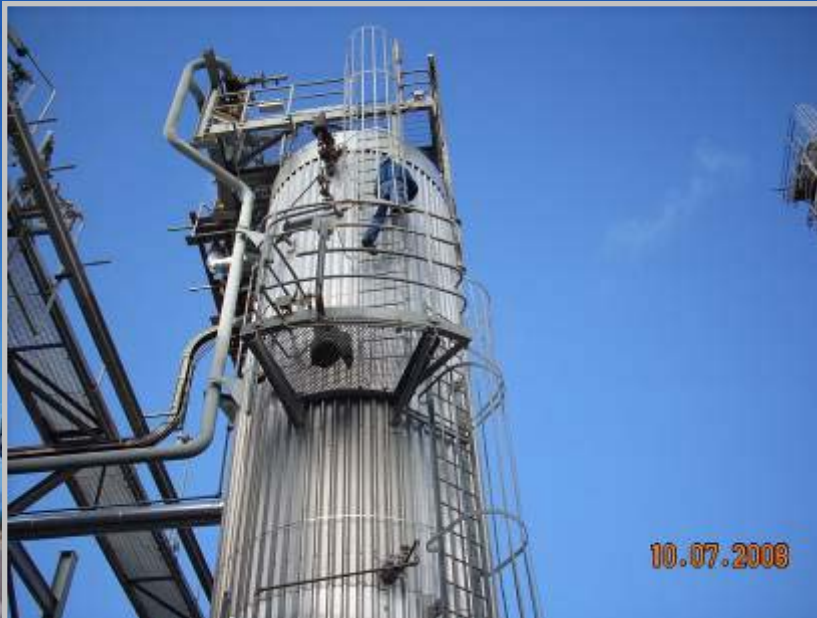
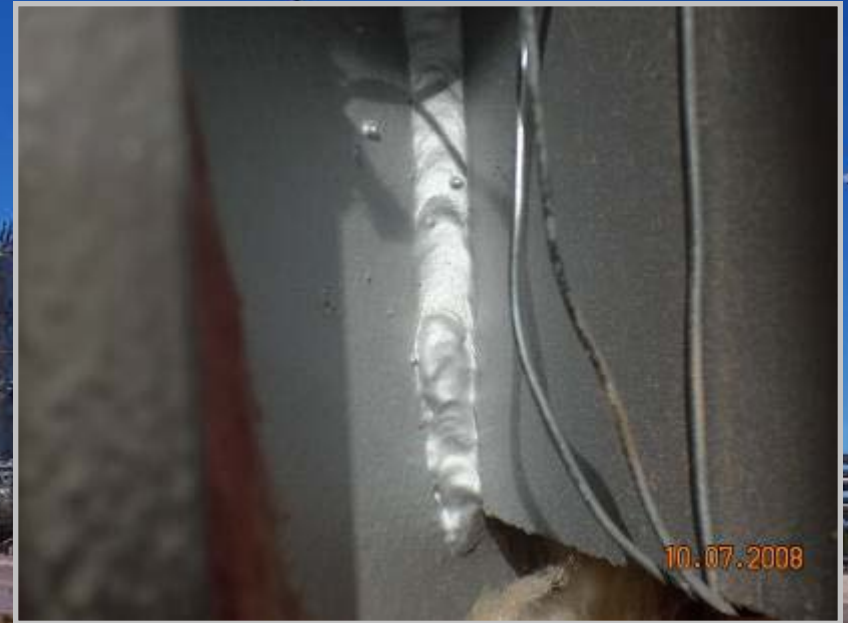
# Propan Anläggning - Australien

Bilderna tagna vid inspektion efter nästan 3 år i drift (2008).  
CSA fortsätter att ge ett korrosionsskydd och visar inga tecken på  
nedbrytning

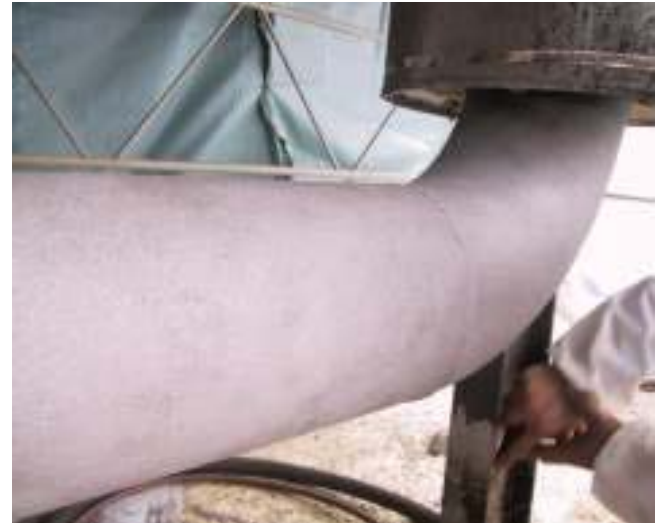
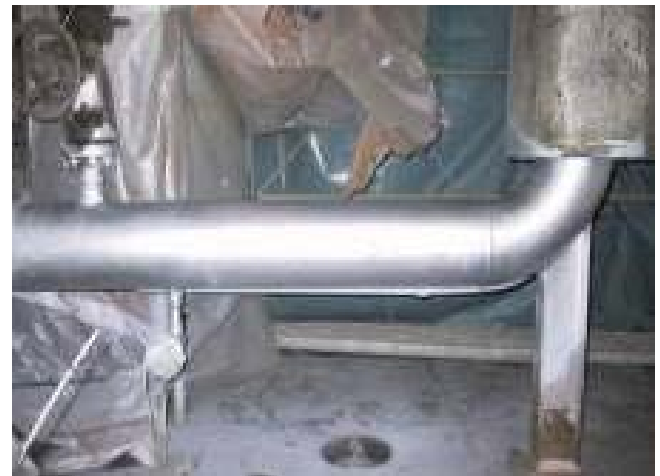
# Prov – Raffinaderi i Sverige

Cykel 50-290° C - min två gånger i veckan

Isolerad med Mineralull och Aluminium beklädnad

April 2005

Högtrycksapplicering på Sponge Jet Blästrad  
Yta – Sa2½. Yttemp 50° C

Inspektion efter 14 månader i drift

Isoleringen fanns vara fuktig

CSA i mycket god kondition

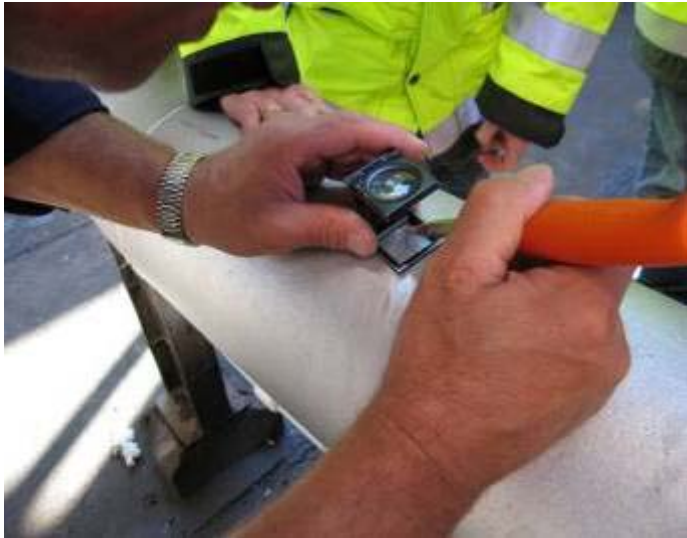
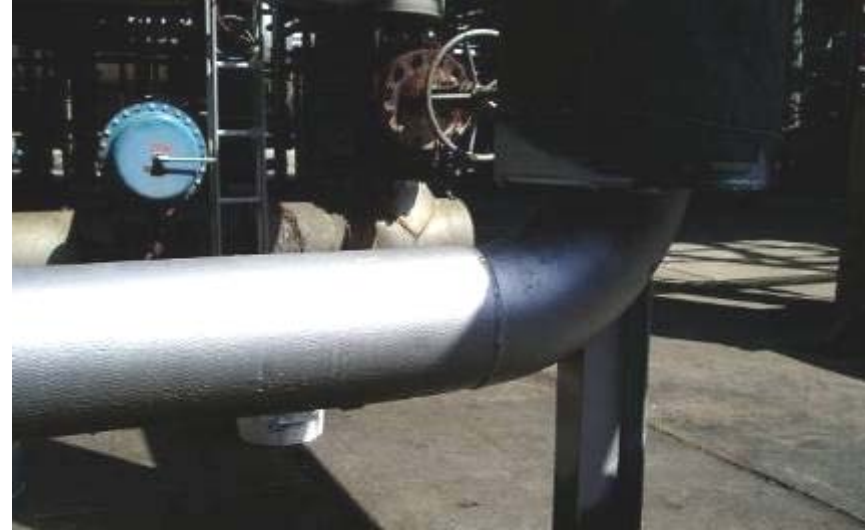
En andra inspektion efter 2.5 år i drift,  
CSA visade ingen nedbrytning och  
gav fortfarande ett korrosionsskydd

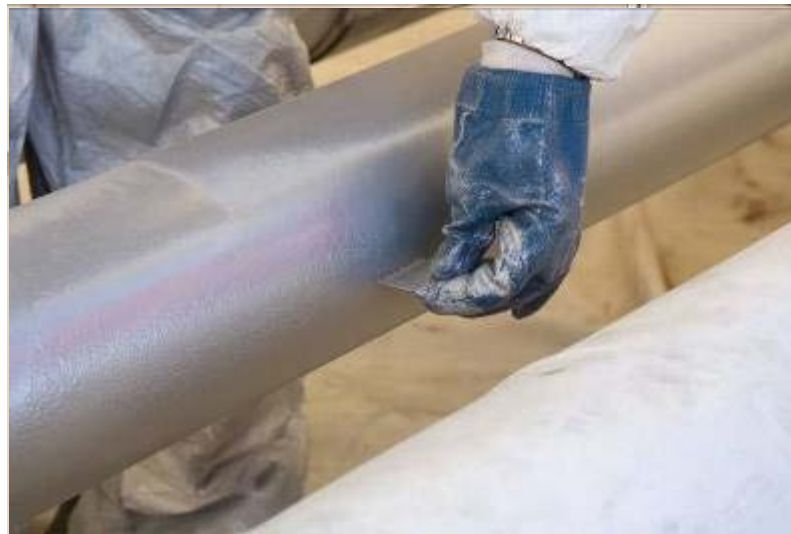
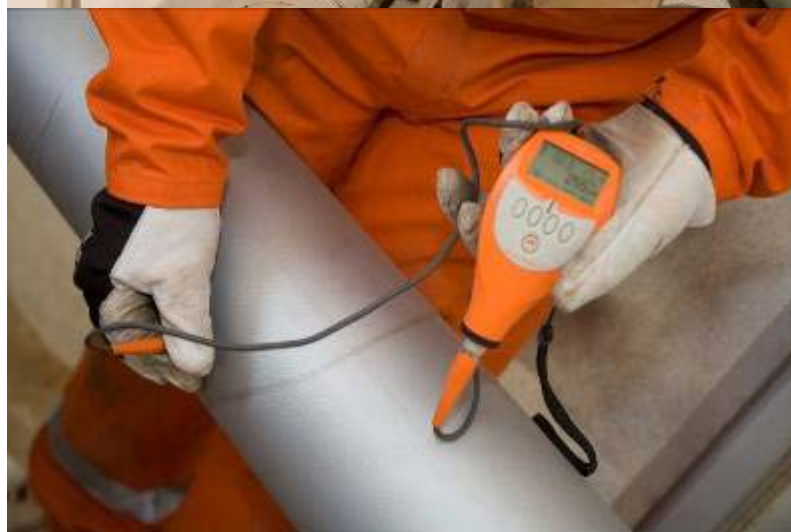
Korrosionsskydd var kravet för dessa rör som håller en driftstemperatur på 400° C.

Det var inte möjligt att stänga driften av rören så färgen måste appliceras på rör som höll 100° C.

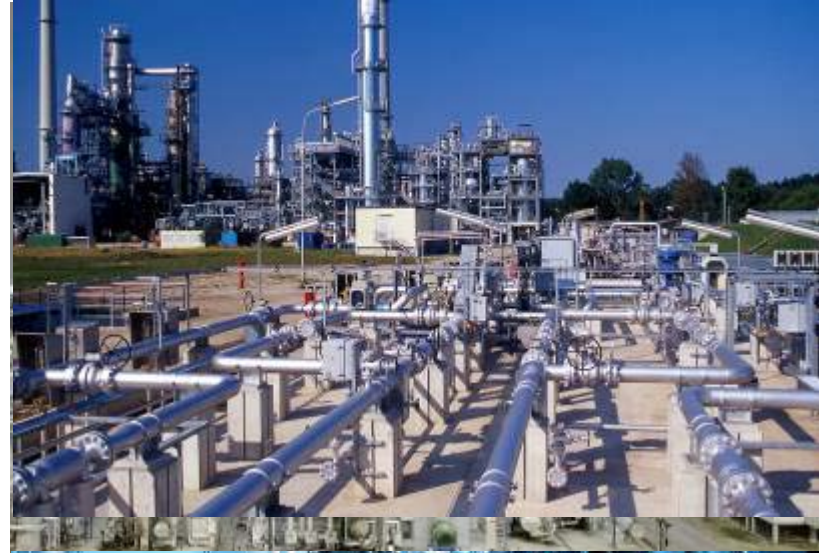
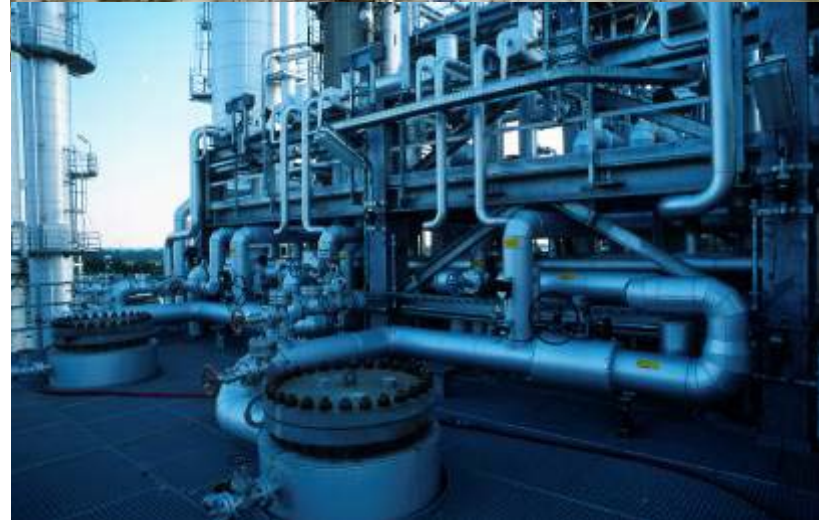
Genom sin värmehärdighet (upp till 400° C) samt att kunna appliceras på ytor upp till 120° C valdes CSA att skydda dessa rör

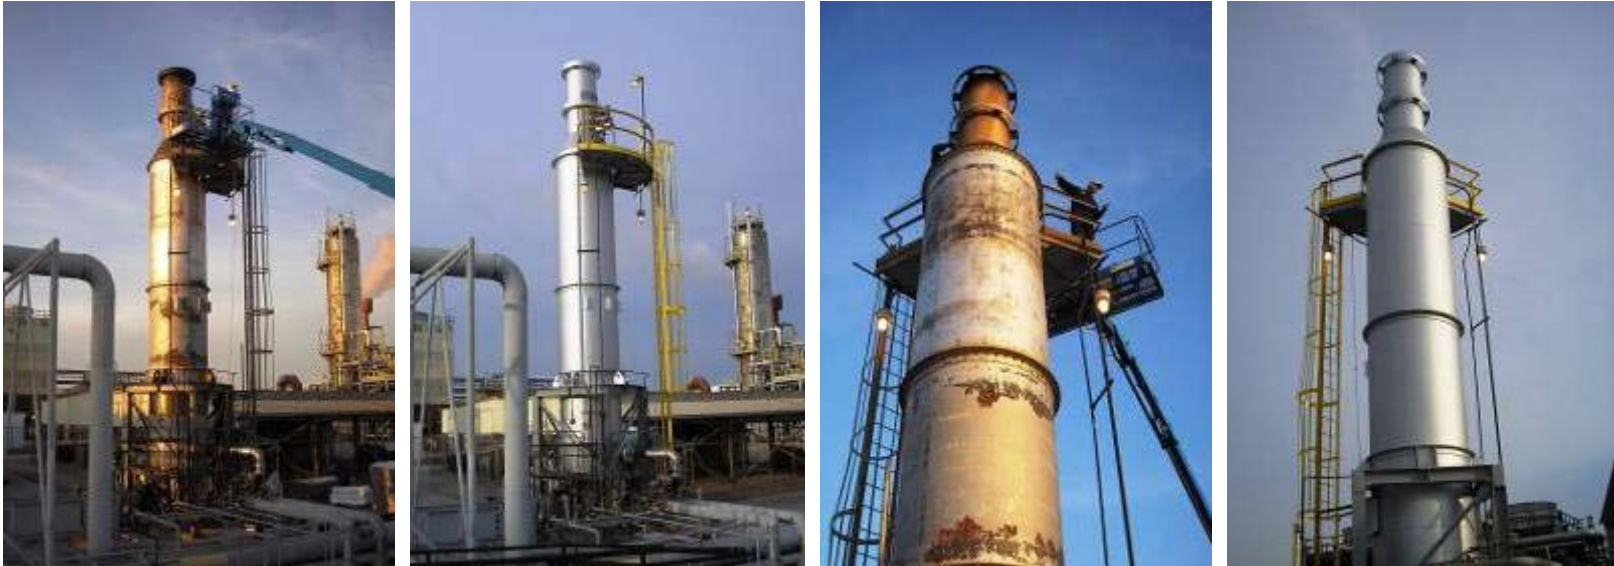
# Underhållsapplicering av Förbränningstorn

Tidigare målning på ett förbränningstorn hade brutits ned redan efter 7 månader, och gjorde att man fick ett ofrivilligt stopp i driften vilket kostade \$100,000 per dag i vinst.

Tornet grit blästrades till Sa3 och en ytprofil på 50 $\mu$ m. CSA applicerades med pensel och roller (sprutapplicering var inte tillåten på anläggningen) till en skiktjocklek på 200 $\mu$ m fördelat på 4 skikt.

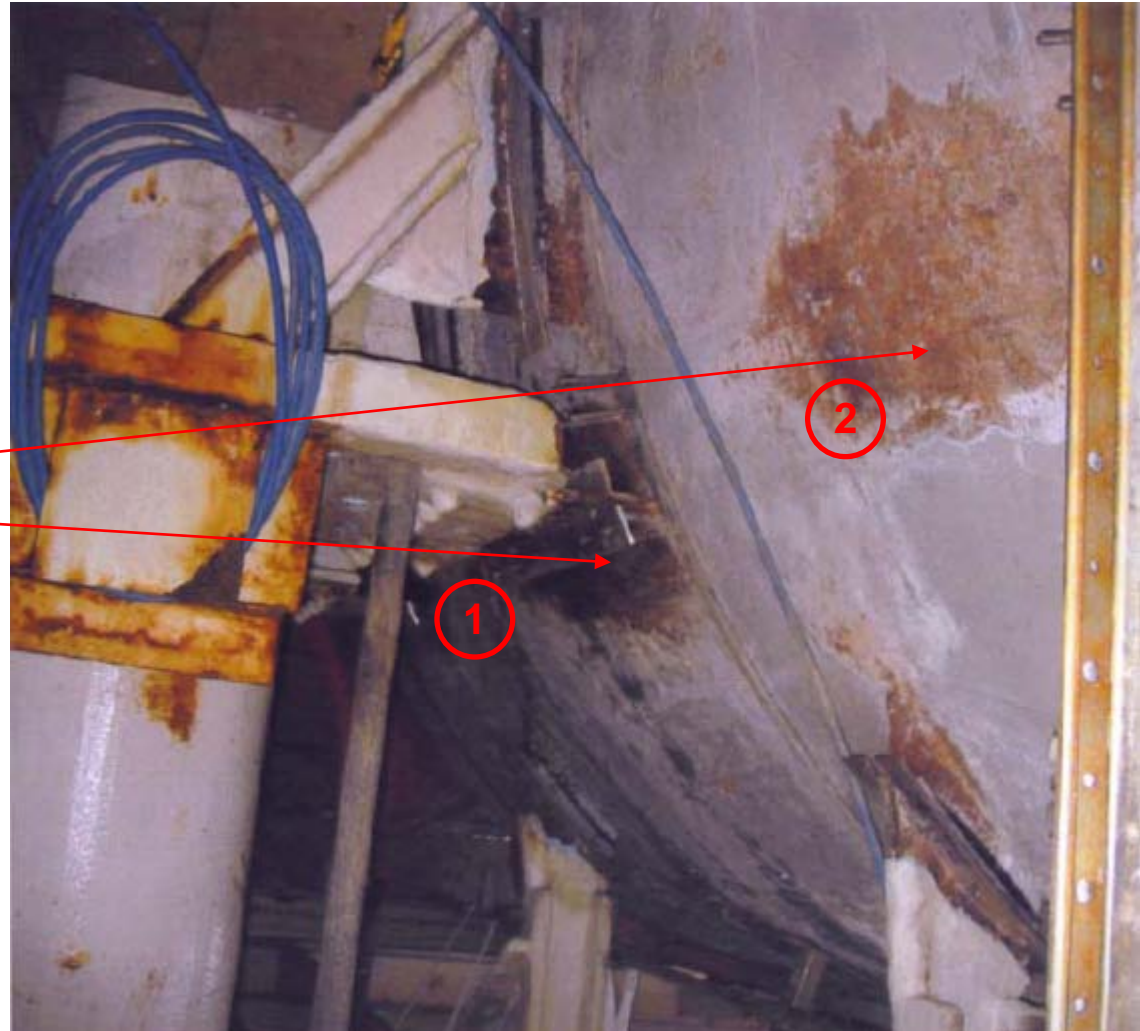
Nedbrytning av TSA under isolering på en separator placerad på en offshore platform

- Begränsat katodiskt skydd från Aluminium
- Argument är ofta baserade på begränsade exempel som visar på verklig lång livslängd (ExxonMobil)
- Är det tekniskt rimligt att inte inspektera kritiska system förrän efter 20 år?
- Förbehandlingen är lika viktig för både TSA och färg
- Hur säkerställer man skarvar i fält och underhåll av TSA?
- TSA bör förseglas då den uppvisar stor porositet

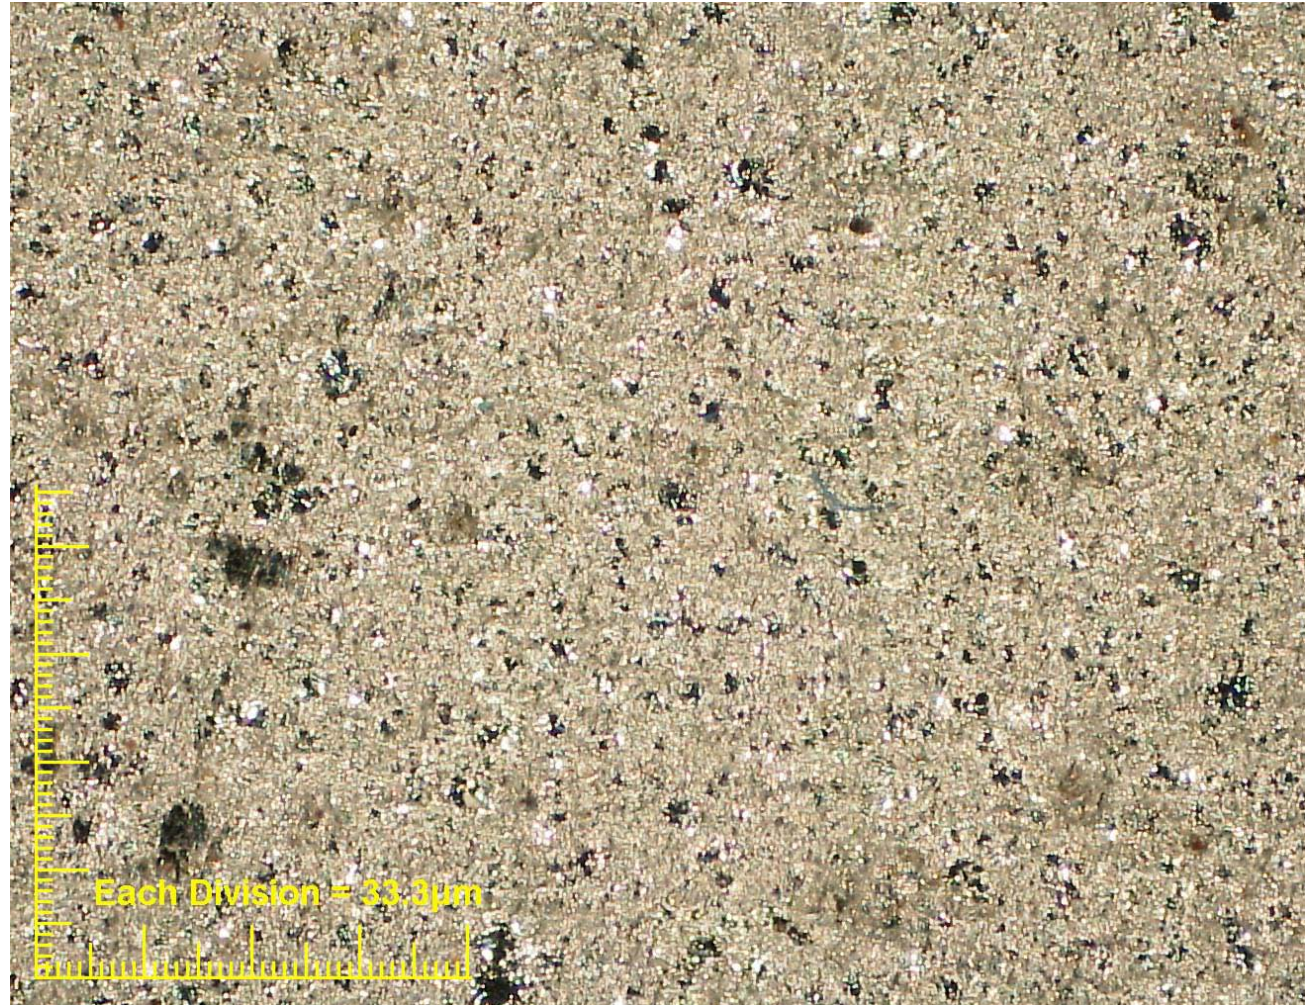
Oförseglad TSA  
x30 förstoring
